## ОСОБЛИВОСТІ РУЙНУВАННЯ ПІД ЧАС ВИПРОБУВАННЯ НА ВИЗНАЧЕННЯ В'ЯЗКОСТІ РУЙНУВАННЯ В ЗАЛЕЖНОСТІ ВІД РІВНЯ МІЦНОСТІ СТАЛІ ДЛЯ ЗАЛІЗНИЧНИХ КОЛІС

**Анотація.** У статті представлено результати дослідження впливу мікрولةгування ванадієм та молібденом, а також режиму термічної обробки (одинарна та подвійна) на в'язкість руйнування ( $K_{1C}$ ) колісних сталей марки R7. Визначено механічні властивості, твердість, роботу удару, а також проведено мікроструктурний аналіз із визначенням середнього діаметра зерна та кількості фериту. Встановлено, що залізничні колеса з мікрولةгованої сталі (промислові плавки № 1, 2, 3) демонструють на 65–80% вищі значення  $K_{1C}$  порівняно з немікрولةгованою сталлю (плавка №4). Показано, що підвищення тріщиностійкості обумовлене подрібненням зерна (з 0,034 мм до 0,0187–0,0242 мм) та зміною морфології перліту. Додаткова нормалізація (подвійна термічна обробка) сприяє подальшому подрібненню зерна та підвищенню  $K_{1C}$  для мікрولةгованих сталей. Отримані результати дозволяють зробити рекомендації щодо складу та технології термічної обробки колісних сталей для підвищення їхньої надійності.

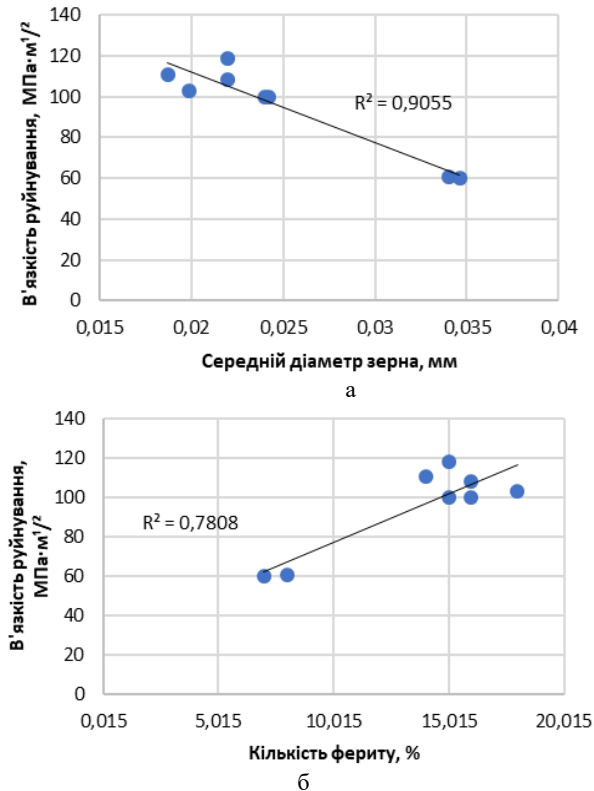
Був виконаний аналіз впливу розміру зерна на значення в'язкості руйнування залізничних коліс (рис. 2, а). Найменше зерно серед зразків після одинарної обробки мала плавка №1 (0,0220 мм), яка й показала найвище значення  $K_{IC}$  – 108,1 МПа·м<sup>1/2</sup>. Плавка №2 з дещо більшим зерном (0,0240 мм) мала дещо нижчу, але все ще високу в'язкість – 100,0 МПа·м<sup>1/2</sup>. Плавка №4 з розміром зерна 0,034 мм, має значно нижчу в'язкість руйнування – 60,7 МПа·м<sup>1/2</sup>. Тобто характер залежності є оберненим, але не лінійним.

Рисунок 2 – Зв'язок ударної в'язкості та розміру зерна (а), кількості фериту (б)

Кількість фериту в досліджуваних сталях коливається в діапазоні від 7% до 18% (рис. 2, б). При цьому спостерігаються чіткі закономірності, пов'язані як з хімічним складом (наявністю мікролегуючих елементів), так і з режимом термічної обробки. Для немікролегованої плавки №4 спостерігається найнижчий вміст фериту серед усіх досліджених зразків – 8% після одинарної термічної обробки та 7% після подвійної. Цей факт є важливим, оскільки саме ця плавка мала найнижчі показники в'язкості руйнування.

Найважливішим спостереженням є те, що найменше абсолютне значення розміру зерна (0,0187 мм для плавки №2 після подвійної обробки) не відповідає найвищому значенню в'язкості руйнування. Для цього зразка  $K_{IC}$  становив 110,9 МПа·м<sup>1/2</sup>. Натомість найвищий показник  $K_{IC}$  (118,5 МПа·м<sup>1/2</sup>) був досягнутий для плавки №3 після подвійної обробки при дещо більшому зерні – 0,0220 мм.

Це свідчить про те, що вирішальну роль відіграє не лише розмір зерна, але й інші характеристики структури, зокрема морфологія перліту, розподіл та дисперсність карбідних частинок, а також кристалографічна орієнтація пластин в перліті. Для плавки №3 з комплексним мікролегуванням (ванадій + молібден) подвійна термічна обробка, ймовірно, сприяла не тільки подрібненню зерна, але й формуванню більш сприятливої морфології перліту та оптимальному виділенню дисперсних карбідів, що в комплексі забезпечило максимальне значення тріщиностійкості. Але можна відзначити, що кореляція між розміром зерна є високою ( $R^2=0,91$ ).

Аналіз зв'язку між кількістю фериту та  $K_{IC}$  виявив важливі закономірності. Немікролегована плавка №4 з найменшою кількістю фериту (7-8%) мала найнижчі показники в'язкості руйнування – близько 60 МПа·м<sup>1/2</sup>. Це підтверджує відоме з літератури положення про те, що ферит, як більш пластична складова, позитивно впливає на тріщиностійкість [12-13].

Однак кореляція між кількістю фериту та  $K_{IC}$  висока ( $R^2=0,88$ ). Найвищі значення  $K_{IC}$  були досягнуті при різній кількості фериту. Плавка №1 після подвійної обробки з найбільшою кількістю фериту (18%) показала  $K_{IC}$  102,9 МПа·м<sup>1/2</sup>. Плавка №2 після подвійної обробки з меншою кількістю фериту (14%) показала вищий  $K_{IC}$  – 110,9 МПа·м<sup>1/2</sup>. А плавка №3 після подвійної обробки з проміжною кількістю фериту (15%) показала найвищий  $K_{IC}$  – 118,5 МПа·м<sup>1/2</sup>.

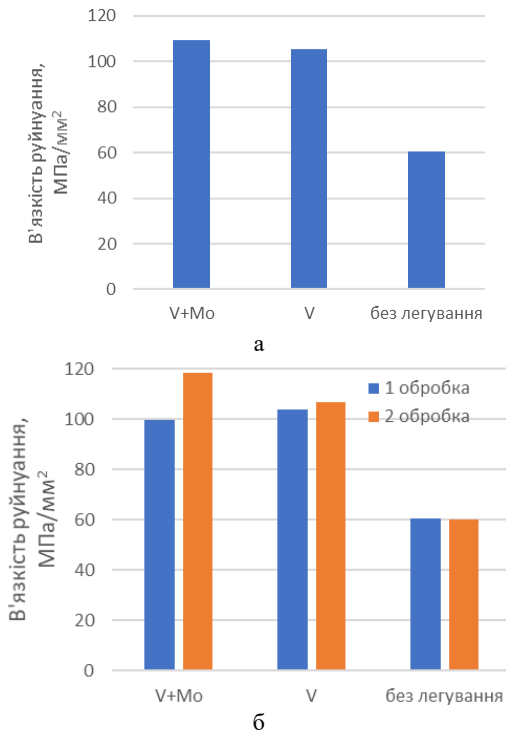
Рисунок 3 – Вплив мікролегування (а) та термічного оброблення на середні значення в'язкості руйнування  $K_{IC}$

Проведено детальний аналіз впливу мікролегування (ванадієм та молібденом) та режиму термічної обробки (одинарна та подвійна, з попередньою нормалізацією) на в'язкість руйнування ( $K_{IC}$ ) досліджуваних колісних сталей марки R7 (рис. 3). Встановлено, що обидва досліджувані фактори – хімічний склад (наявність мікролегуючих елементів) та режим термічної обробки – суттєво впливають на в'язкість руйнування. При цьому їхній вплив не є адитивним (простою сумою), а спостерігається складна взаємодія, яка для різних плавко дає різні результати. Діапазон зміни  $K_{IC}$  є дуже широким – від 60,2 МПа·м<sup>1/2</sup> (немікролегована плавка №4 після подвійної обробки) до 118,5 МПа·м<sup>1/2</sup> (плавка №3 з комплексним мікролегуванням V+Mo після подвійної обробки). Таким чином, за рахунок оптимального поєднання мікролегування та термічної обробки вдалося підвищити тріщиностійкість майже вдвічі.

Немікролегована плавка №4 після одинарної обробки має  $K_{IC} = 60,7$  МПа·м<sup>1/2</sup>. Плавка №1, мікролегована ванадієм, показала  $K_{IC} = 108,1$  МПа·м<sup>1/2</sup>, тобто відбулося підвищення характеристики на 78,1%. Плавки №2 (мікролегована ванадієм) та №22805 (мікролегована ванадієм + молібденом) показали дещо нижчі, але все ще дуже високі значення – 100,0 та 99,9 МПа·м<sup>1/2</sup> відповідно, що відповідає підвищенню майже на 65% порівняно з немікролеговою сталлю.

Вплив подвійної термічної обробки (з попередньою нормалізацією) на  $K_{IC}$  виявився дуже різним для різних плавок і, що важливо, несподіваним з точки зору класичних уявлень.

Для немікролегованої плавки №4 подвійна термічна обробка виявилась абсолютно неефективною –  $K_{IC}$  практично не змінився (60,7 проти 60,2 МПа·м<sup>1/2</sup>). Це підтверджує, що без мікролегування додаткова нормалізація не дає жодних переваг для тріщиностійкості.

Для плавки №1 (мікролегована ванадієм) подвійна обробка призвела до неочікуваного результату –  $K_{IC}$  дещо знизився з 108,1 до 102,9 МПа·м<sup>1/2</sup>. Це зниження є невеликим (близько 5%), але воно показує, що для цього конкретного складу додаткова нормалізація не дає позитивного ефекту.

Для плавки №22804 (також мікролегована ванадієм) спостерігається протилежна тенденція –  $K_{IC}$  зріс з 100,0 до 110,9 МПа·м<sup>1/2</sup>, тобто на 10,9%. Це підвищення є суттєвим і демонструє, що при однаковому хімічному складі (обидві плавки мікролеговані ванадієм) ефект від подвійної обробки може бути різним, ймовірно, через відмінності у вихідній структурі або точному дотриманні режимів.

Найбільш цікавий ефект від подвійної термічної обробки зафіксовано для плавки №3 з комплексним мікролегуванням (ванадій + молібден).  $K_{IC}$  зріс з 99,9 до 118,5 МПа·м<sup>1/2</sup>, тобто на 18,6%. Саме цей зразок показав найвищу в'язкість руйнування серед усіх досліджених.

Таким чином, саме мікролегування є визначальним фактором, який забезпечує перехід від низького рівня тріщиностійкості (близько 60 МПа·м<sup>1/2</sup>) до високого (100-108 МПа·м<sup>1/2</sup>). При цьому додаткове мікролегування молібденом при одинарній обробці не дає переваги – плавка №3 показала навіть дещо нижчий результат, ніж плавка №1 з додаванням лише ванадію.

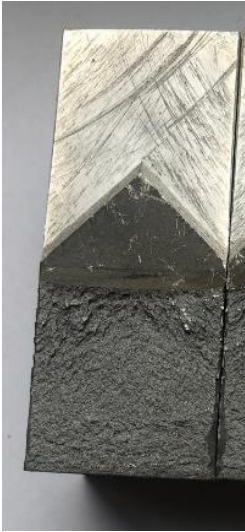
Фрактографічний аналіз поверхні руйнування зразка з плавки №2, мікролегованої ванадієм та термічно обробленої за подвійним режимом (з попередньою нормалізацією), виявив характерні особливості, що корелюють з високим рівнем в'язкості руйнування ( $K_{IC}=110,9$  МПа·м<sup>1/2</sup>). Загальний вигляд поверхні руйнування цього зразка (рис. 5) свідчить про змішаний, переважно в'язкий характер руйнування. Значну частку поверхні займає волокниста складова, що є характерною ознакою пластичного (в'язкого) руйнування, яке супроводжується значною дисипацією енергії перед поширенням магістральної тріщини. Наявність великої кількості волокнистих ділянок вказує на те, що процес руйнування контролювався механізмами утворення, росту та злиття мікропорожнин.

Плавка №2, мікролегована ванадієм, подвійна термообробка, в'язкість руйнування  $K_{IC}$  110,9 МПа·м<sup>1/2</sup>

Рисунок 5 – Поверхня руйнування після випробування на в'язкість руйнування  $K_{IC}$

Поверхня зламу має глибокий рельєф, що свідчить про активну взаємодію тріщини з мікроструктурними неоднорідностями та її відхилення від плоскої траєкторії поширення. Звивистий шлях тріщини потребує додаткових енергетичних витрат, що позитивно впливає на тріщиностійкість матеріалу.

Світлі бороздки в'язкої складової значно виступають над загальним рівнем поверхні, створюючи розвинений мікрорельєф. Ці бороздки є слідами інтенсивної пластичної деформації, яка передувала утворенню тріщини. Їхній виступаючий характер свідчить про те, що локальна пластичність матеріалу є високою, а деформація концентрується у відносно великих об'ємах перед вершиною тріщини.

Фасетки відколу, які відповідають ділянкам крихкого руйнування, мають глибокий характер і високорозвинені струмочкові візерунки сходинок сколу. Такі візерунки утворюються при поширенні тріщини відколу в умовах зміни кристалографічної орієнтації суміжних перлітних колоній або феритних зерен. Високорозвинені сходинки сколу вказують на те, що крихке поширення тріщини постійно гальмується на межах структурних складових, що є наслідком подрібнення дійсного зерна після подвійної термічної обробки.

На окремих ділянках зламу спостерігаються рівновісні ямки (димпли), які є класичною ознакою в'язкого руйнування. Рівновісна форма ямок свідчить про те, що руйнування відбувалося в умовах рівномірного розподілу напружень, без переважної дії зсувних напружень. Це додатково підтверджує високий рівень в'язкості матеріалу.

Важливою особливістю дослідженої поверхні руйнування є відсутність неметалевих включень в місцях зародження тріщин. Це свідчить про високу чистоту сталі за неметалевими включеннями (завдяки низькому вмісту сірки 0,0008%), що усуває додаткові концентратори напружень. Також не виявлено міжзеренних тріщин, що вказує на відсутність окрихчення границь зерен та їх достатню когезійну міцність. Розривів металу, які б свідчили про катастрофічне нестабільне руйнування, на поверхні зламу також не спостерігалось.

Таким чином, фрактографічний аналіз підтверджує, що високе значення в'язкості руйнування плавки №2 після подвійної термічної обробки зумовлене переважно в'язким характером руйнування з розвиненим рельєфом поверхні, значною часткою волокнистої складової та відсутністю концентраторів напружень у вигляді включень або міжзеренних тріщин. Наявність глибоких фасеток відколу з розвиненими струмочковими візерунками свідчить про ефективне гальмування тріщини на мікроструктурних бар'єрах, що досягнуто завдяки подрібненню зерна в результаті застосування подвійної

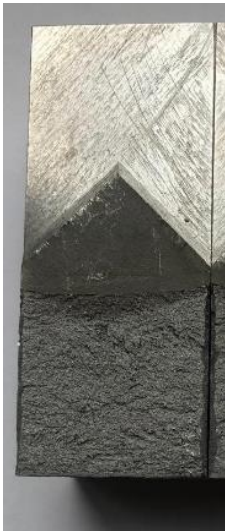
Плавка № 21745 без мікролегуння, подвійна термообробка, в'язкість руйнування  $K_{IC}$  60,2 МПа·м<sup>1/2</sup>

Фрактографічний аналіз поверхні руйнування зразка з плавки №4, яка не містила мікрорежуючих елементів (ванадію та молібдену) та була термічно оброблена за подвійним режимом (з попередньою нормалізацією), виявив характерні ознаки, що корелюють з низьким рівнем в'язкості руйнування ( $K_{IC}=60,2$  МПа·м<sup>1/2</sup>). Отримані дані (рис. 5) дозволяють встановити чіткий зв'язок між мікроструктурними особливостями (більшим розміром зерна, низькою кількістю фериту, відсутністю дисперсних карбідів) та характером руйнування.

Загальний вигляд поверхні руйнування свідчить про квазікрихкий (квазискол) характер руйнування. Квазискол є проміжним типом руйнування між в'язким ямковим та крихким відколом. Він характеризується поширенням тріщини переважно транскристалітно (через зерно), але з окремими елементами пластичності.

На поверхні зламу спостерігаються численні плоскі ділянки – "фасетки" (грані), які утворюються внаслідок проходження тріщини через окремі зерна. На відміну від ідеального крихкого відколу, де фасетки є гладкими та дзеркальними, у даному випадку вони мають слабо розвинені візерунки та є переважно пласкими. Це свідчить про те, що кристалографічна орієнтація сусідніх зерен суттєво не відхиляє траєкторію тріщини, і вона поширюється відносно прямолінійно.

Фасетки з'єднані між собою перемичками – невеликими ділянками в'язкого руйнування, які утворюються при локальному руйнуванні перегородок між сусідніми зернами. Наявність таких перемичок є характерною ознакою квазисколу і відрізняє його від ідеально крихкого відколу, де фасетки з'єднуються безпосередньо.

Волокниста складова, яка є ознакою пластичного (в'язкого) руйнування, займає незначну частку поверхні зламу. Це прямо вказує на те, що дисипація енергії за рахунок пластичної деформації перед вершиною тріщини була мінімальною.

Рельєф поверхні є неглибоким, переважають пласкі ділянки. Це свідчить про те, що тріщина поширювалася переважно по плоских траєкторіях, без суттєвих відхилень та звивистості. Відсутність глибокого рельєфу означає, що мікроструктурні бар'єри (границі зерен, перлітних колоній) не створювали значної перешкоди для тріщини.

Невелика кількість світлих бороздок в'язкої складової тонкі, мають слабо виражений характер. Ці бороздки є слідами локальної пластичної деформації, яка передувала руйнуванню. Їхня мала кількість та незначна протяжність свідчать про те, що пластична деформація концентрувалася у дуже малих об'ємах безпосередньо перед вершиною тріщини.

поверхні руйнування. Це підтверджує високу чистоту сталі за включеннями, яка була досягнута сучасною металургійною технологією. Однак, тут спостерігається розрив металу, що свідчить про недостатню когезійну міцність матеріалу та його схильність до нестабільного поширення тріщини.

На поверхні зламу виявлено ділянки, де тріщина проходить між зернами (інтеркристалітне руйнування). Це є дуже важливою ознакою, яка вказує на ослаблення границь зерен.

Великий розмір аустенітного зерна (0,0346 мм після подвійної обробки) обумовлює формування великих плоских фасеток відколу. Чим більше зерно, тим на більшій площині може поширюватись тріщина без зміни напрямку, що знижує енергоємність руйнування.

Низький вміст фериту (7-8%) означає, що пластична складова мікроструктури є мінімальною. Ферит, як більш пластична фаза, здатен гальмувати тріщину та сприяти дисипації енергії. Його нестача призводить до того, що тріщина поширюється переважно через крихіті перлітні колонії.

Відсутність дисперсних карбідів ванадію не створює додаткових бар'єрів для тріщини на субмікроскопічному рівні. У мікролегованих сталях ці карбіди виділяються між пластинами цементиту в перліті, змінюючи морфологію перліту та підвищуючи його опір поширенню тріщини. Їхня відсутність робить перліт більш крихким.
